**ГРАДЕЖЕН ФАКУЛТЕТ**

**ПРОЦЕНКА НА СЕИЗМИЧКА ПОВРЕДЛИВОСТ НА СИДАНИ  
КОНСТРУКЦИИ ВО ДЕБАР И ГОСТИВАР, КОРИСТЕЈЌИ  
МЕТОДОЛОГИЈА НА ИНДЕКС НА ПОВРЕДЛИВОСТ**

**Докторски труд**

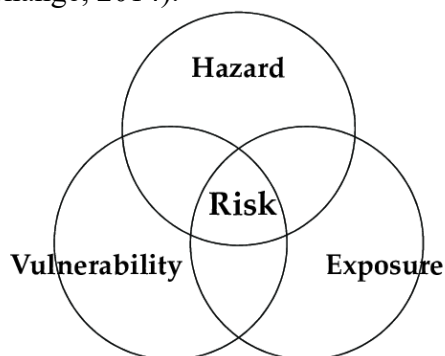
Слика 7- Inter governmental Panel on Climate Change (Climate Change, 2014 стр.3)

Земјотресите директно или индиректно можат да предизвикаат негативни последици и да го оштетат населението, изградената средина, како и социјалните и економските системи. Анализата на сеизмичкиот ризик се заснова на три клучни компоненти кои мора да се мерат и анализираат одделно и тоа: hazard, изложеност и повредливост (в. слика 7). Секоја категорија вклучува различни параметри кои треба да се проценат преку специфични студии и методолошки истражувања. (Climate change, 2014).

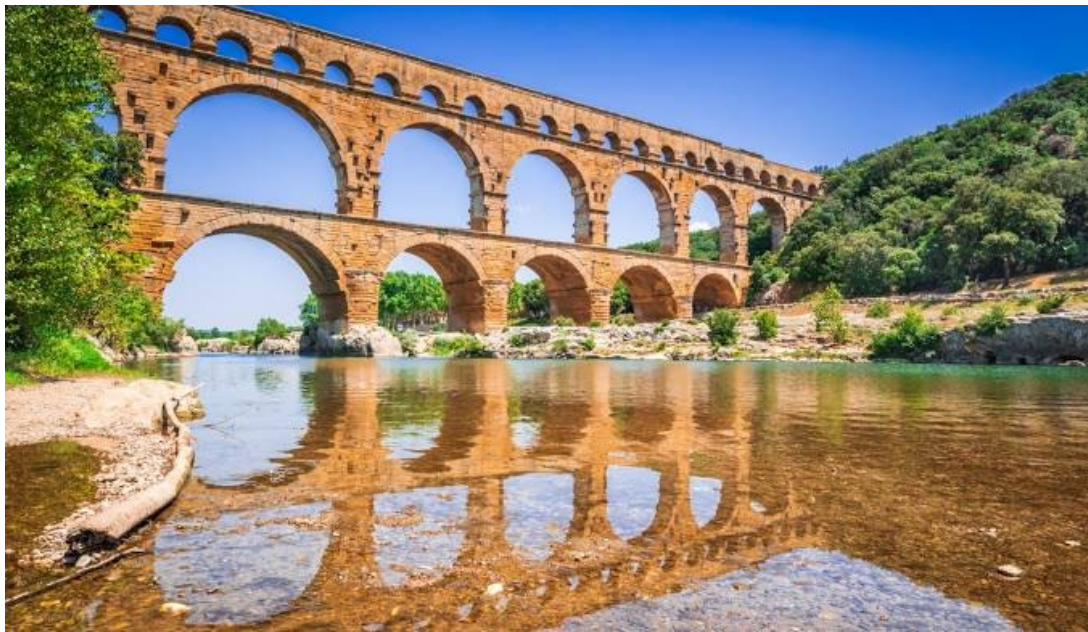
Слика 13 - Најдолгиот аквадукт Pont du Gard, Франција (1 век н.е) (URL7)

Друг значаен конструктивен напредок била промената од линеарни во заоблени конструктивни елементи, т.е. лади и сводови. Римјаните многу ја користеле структуралната форма на лакот, каде што граделе прекрасни мостови и аквадукти (слика 13).

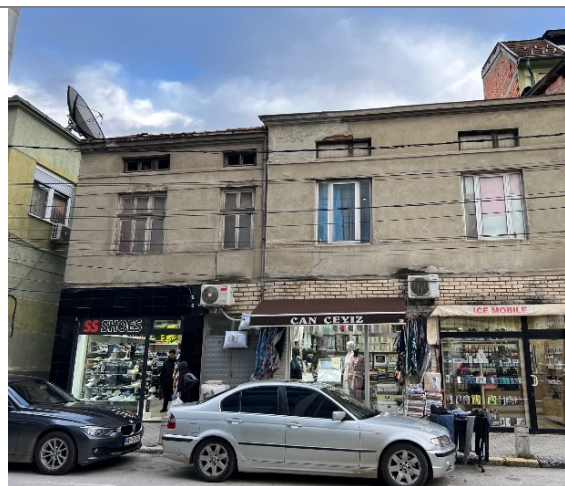
Слика 24 - Постојни објекти во градот Гостивар (од автор)

Како резултат на теренските истражувања во Гостивар беа испитани вкупно 143 објекти. Од идентификуваните 143 постоечки сидани објекти, 56 објекти се користат за едносемјни куќи, 15 се станбени згради, 45 се мали комерцијални или деловни единици во приземје и домување во останатите катови, и 27 мали комерцијални или деловни единици. Од испитуваните 143 објекти, 34 се еднокатни, 80 се со 2 ката, 14 се со 3 ката, 9 се со 4 ката и 6 се со 5 ката. Според материјалот 129 објект се градени тула или полуобработен камен, 14 објект се градени од кирпич или необработен камен. Меѓукатните конструкции на објектите се дрвена конструкција на 48 објекти, додека 95 објекти имаат армиранобетонска меѓукатна конструкција. Овие податоци и другите податоци кои се потребни за употреба во методологијата ‘индекс на повредливост’ се користени во анализа на објектите и резултатите за повредливост се претставени во 6-то и 7-мо поглавје. На слика 24 и 25 претставени се фотографии од некои постојни сидани конструкции во градот Гостивар.

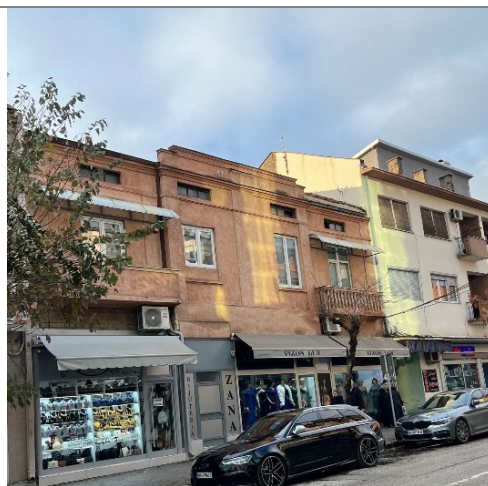
Слика 25 - Постојни објекти во градот Гостивар (од автор)

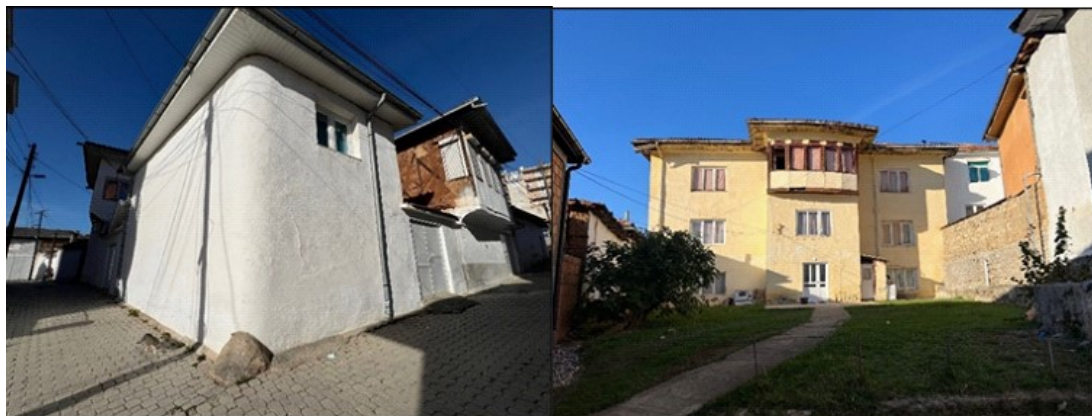
Слика 27 - Слика од постојните објекти во градот Дебар (од автор)

Како резултат на теренските истражувања во Дебар беа испитани вкупно 71 објекти. Од идентификуваните 71 постоечки сидани објекти, 59 објект се користат за едносемјни куќи, 1 објект е станбена зграда, 1 јавна институција, 8 мали комерцијални или деловни единици и 2 помошни објекти. Од испитуваните 71 објекти, 6 се еднокатни, 63 се со 2 ката, 2 се со 3 ката. Според материјалот 4 објект се градени тула или полуобработен камен, 67 објект се градени од кирпич или необработен камен. Меѓукатните конструкции на објектите се дрвена

конструкција на 68 објекти, додека 3 објекти имаат армиранобетонска меѓукатна конструкција. Овие податоци и другите податоци кои се потребни за употреба на методологијата индекс на повредливост се користени во анализа на објектите и резултатите за повредливост се претставени во 6-то и 7-мо поглавје. На слика 27 претставени се фотографии од некои постојни сидани конструкции во градот Дебар.

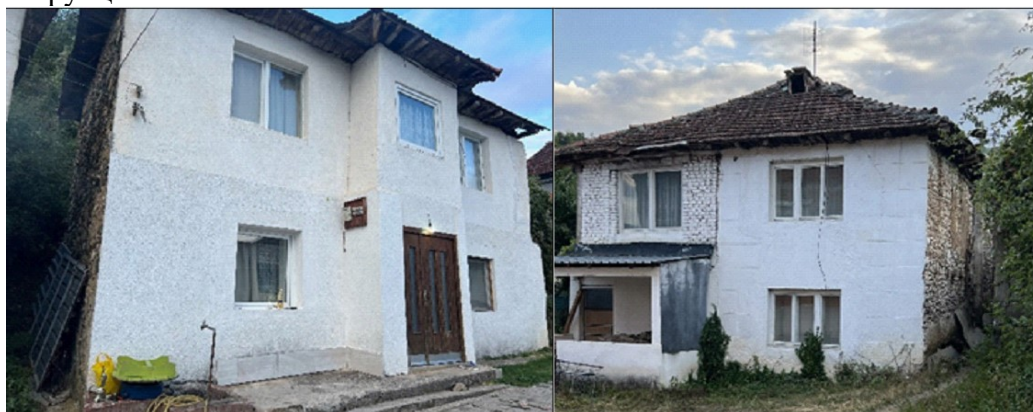
Слика 28 - Слика од постојните објекти во село Речане (од автор)

Од испитаните 23 објекти во село Речане, сите објекти се едносемејни куќи, 86,9 % од објектите имаат два ката, 13,1 % се еднокатни објекти, 78,2 % од објектите се изградени од ќерпич или необработен камен, додека 21,8 % се изградени од полуобработен камен или тула. 82,6 % од објектите имаат дрвена меѓукатна конструкција, 17,4 % армирано бетонска меѓукатна конструкција.

На слика 28 претставени се фотографии од некои постојни сидани конструкции во село Речане.

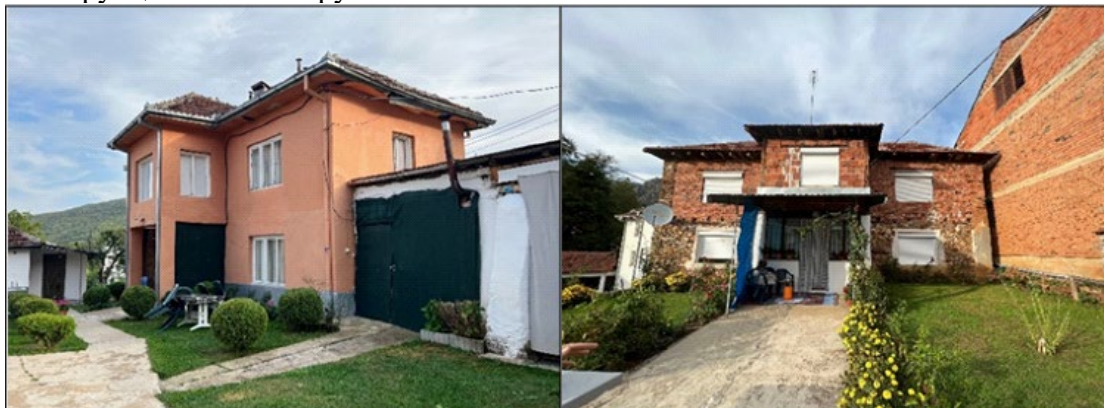
Слика 29 - Слика од постојните објекти во село Вруток (од автор)

Во село Вруток 92,3 % од објектите се едносемејни куќи, 7,3 % се помошни објекти, 92,3 % од објектите имаат два ката, 7,3 % имаат еден кат, 61,5 % од објектите се изградени од ќерпич или необработен камен, 38,5 % се изградени од тула или полуобработен камен. Според меѓукатната конструкција 92,3 % имаат дрвена меѓукатна конструкција и 7,3 % имаат армирано бетонска меѓукатна конструкција.

На слика 29 претставени се фотографии од некои постојни сидани конструкции во село Вруток.

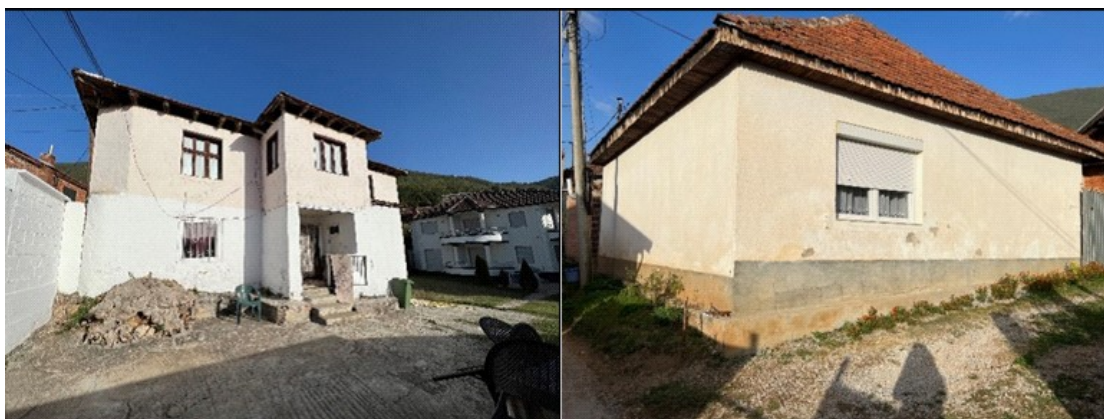
Слика 30 - Слика од постојните објекти во село Беловиште (од автор)

Во село Беловиште 87,5 % од објектите се едносемејни куќи, 12,5 % од објектите се помошни објекти. 28,1 % од објектите имаат еден кат, 68,7 % од објектите имаат два ката, додека 3,2 % од објектите имаат три ката, 56,2 % од објектите се изградени од ќерпич или необработен камен, 43,8 % од објектите се изградени од тула или полуобработен камен и 62,5 % од објектите имаат дрвена меѓукатна конструкција, 37,5 % имаат армирано бетонска меѓукатна конструкција.

На слика 30 претставени се фотографии од некои постојни сидани конструкции во село Беловиште.

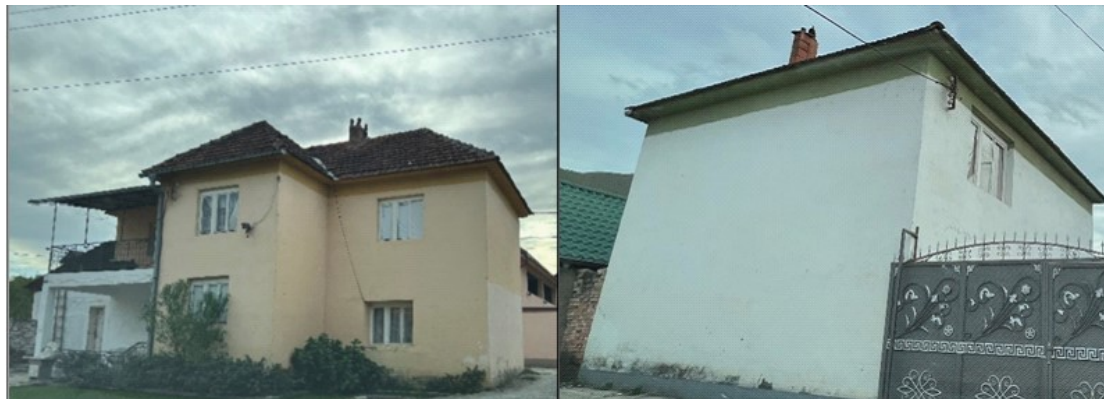
Слика 31 - Слика од постојните објекти во село Чајле (од автор)

Во село Чајле од испитаните објекти 61,5 % се едносемејни куќи, 38,5 % се помошни објекти, од објектите 76,9 % се со два ката, 23,1 % се еднокатни. Според материјал 61,5 % се изградени од ќерпич или необработен камен, 38,5 % се изградени од тула или полуобработен камен, 84,6 % од објектите имаат дрвена

меѓукатна конструкција додека 15,4 % имаат армирано бетонска меѓукатна конструкција.

На слика 31 претставени се фотографии од некои постојни сидани конструкции во село Чајле.

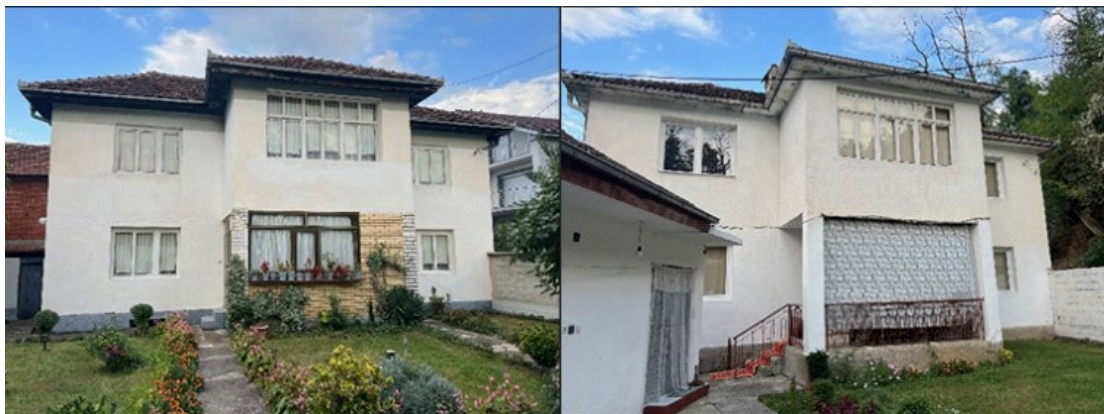
Слика 32 - Слика од постојните објекти во село Мирдита (од автор)

Во село Мердита од испитуваните објекти 50 % се едносемјни куќи, 37,5 % се помошни објекти и 12,5 % се верски објекти. 75 % од објектите имаат два ката, 25 % се со еден кат, 87,5 % од објектите се изградени од ќерпич или необработен камен додека 12,5 % се изградени од тула или полуобработен камен и сите објекти имаат дрвена меѓукатна конструкција.

На слика 32 претставени се фотографии од некои постојни сидани конструкции во село Мирдита.

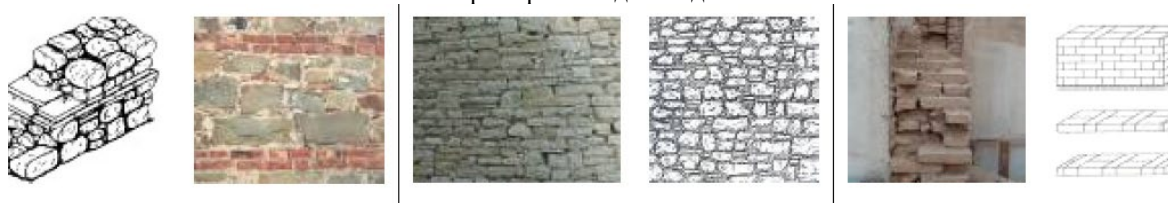
Слика 35 - Примери за сидање од класа С

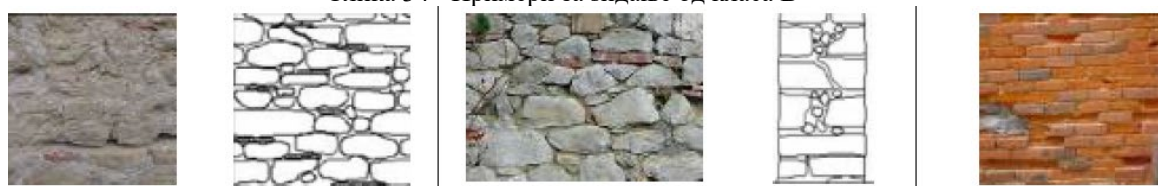
Слика 36 - Примери за сидање од класа D

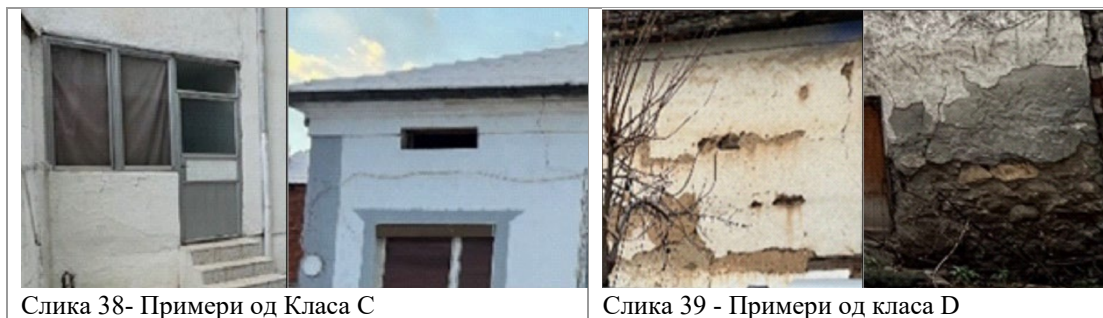
штетата што може да настане при појава на земјотрес. За параметарот P13 е направена следната класификација, на слика 38 каде што е прикажан примери од класа C, додека на слика 39 е прикажан примери од класа D.

- Класа A : добра состојба,
- Класа B: мали пукнатини (помалку од 0.5 мм),
- Класа C: пукнатини (2-3мм), (слика 38,)
- Класа D: големи оштетувања (слика 39).

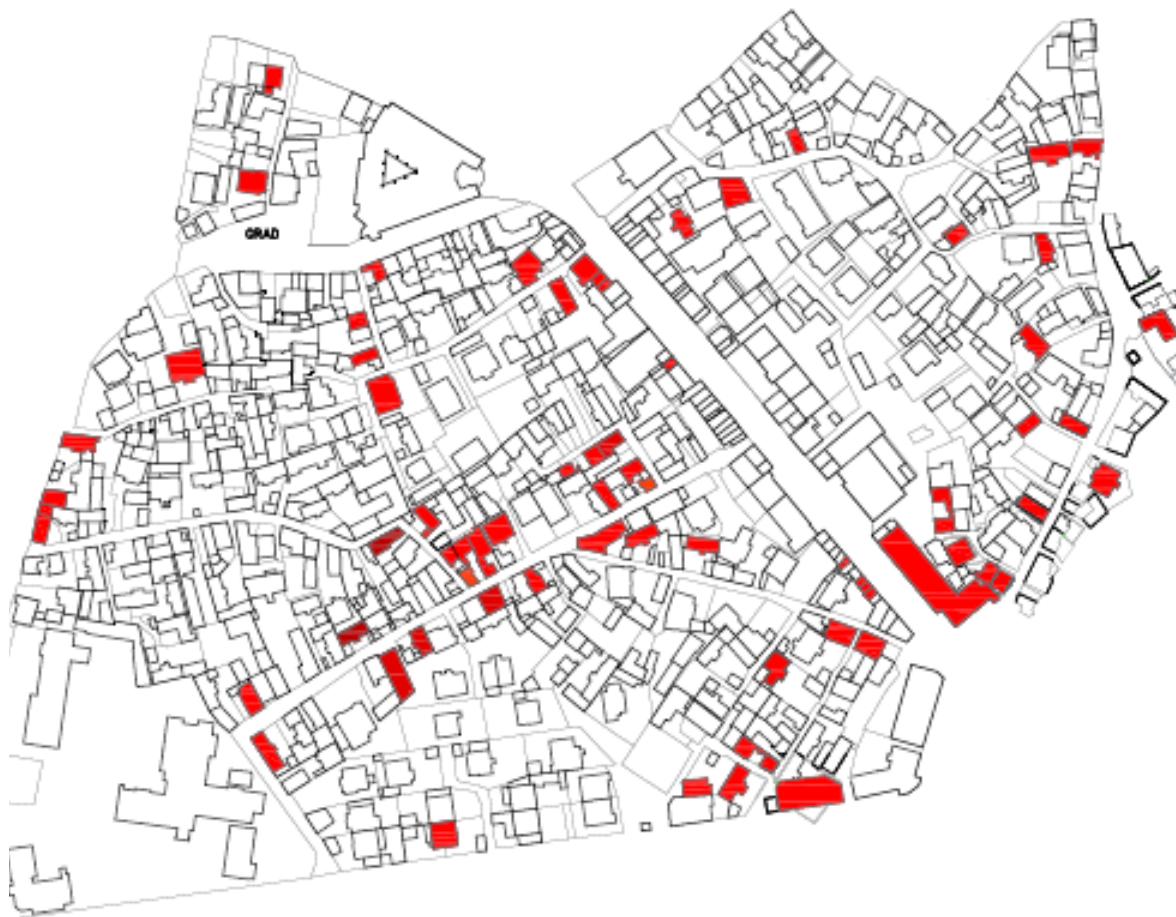
Слика 42 - Просторна распределба на избраните објекти за евалуација во Дебар (од автор)

Во Прилог 1. се прикажани дел од формулари од евакуирани постојни сидани конструкции, останатите формулари се во (URL 10). На слика 42 и слика 43 е поставена просторната распределба на избраните објекти за евалуација во Дебар и Гостивар.

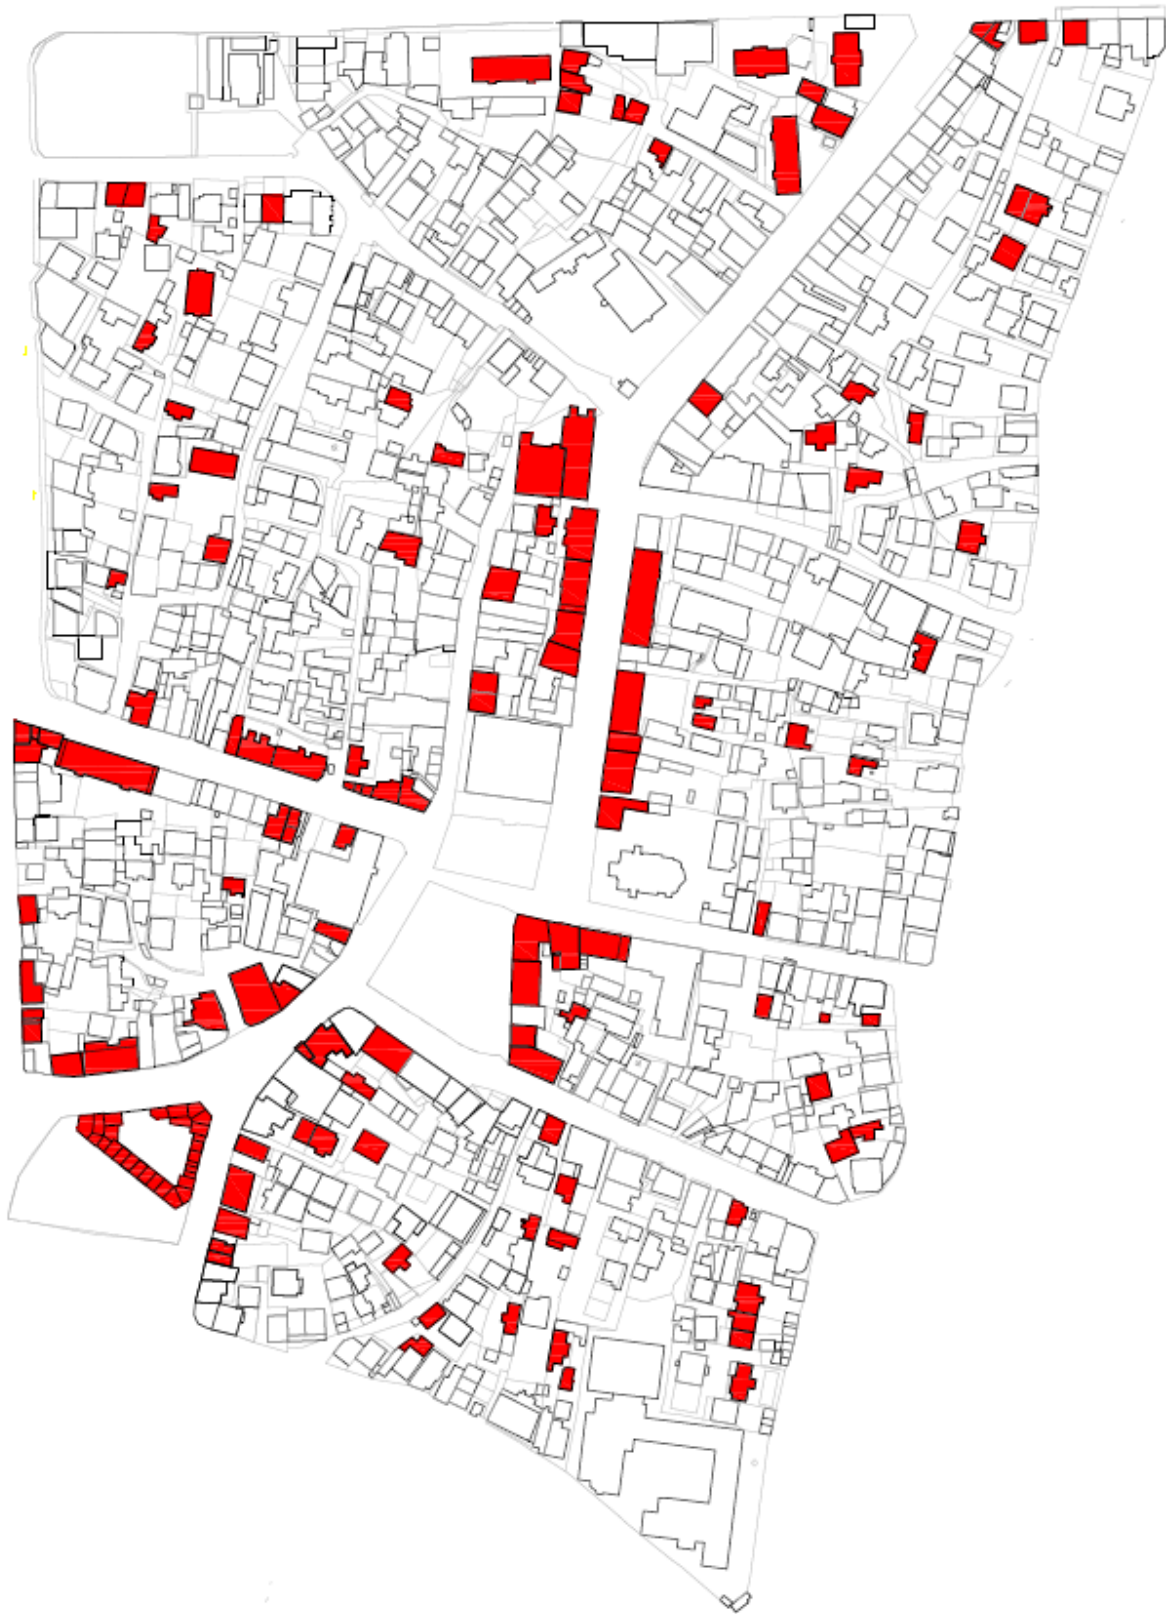
Слика 43 - Просторна распределба на избираните објекти за евалуација во Гостивар (од автор)

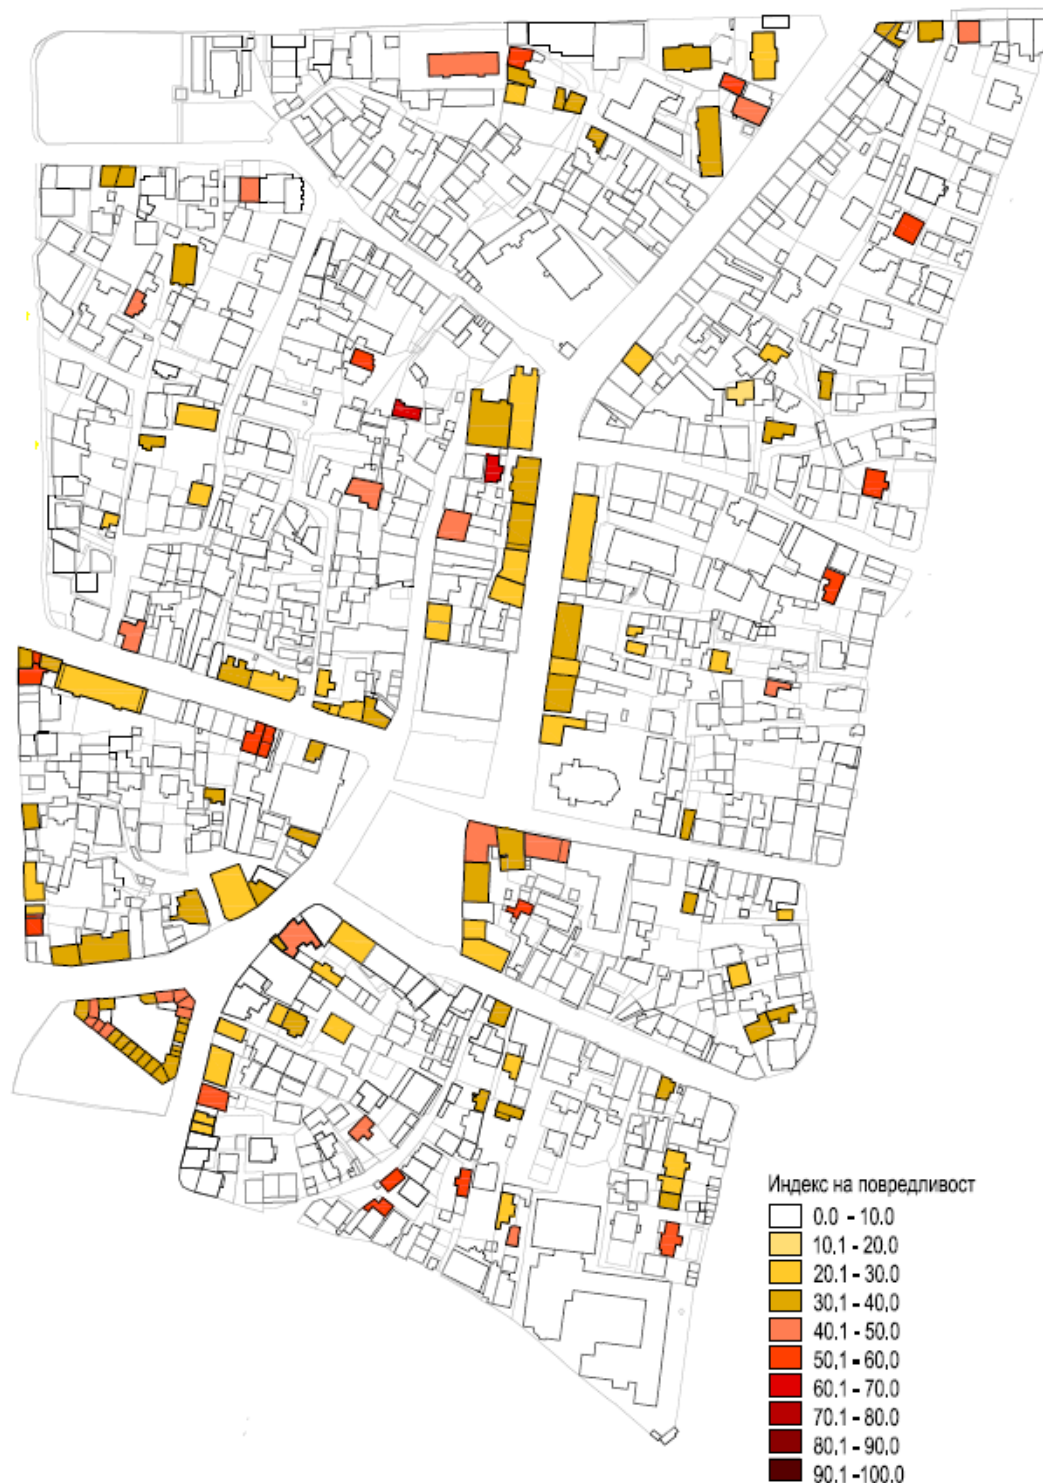
На слика 46 е прикажана просторната распределба на  $I_{vf}$  за постојната состојба на објектите во Гостивар, според тежинските фактори предложени од страна на Ferreira.

Слика 46 - Просторна распределба на објектите според ( $I_{vf}$ ), за постојна состојба на објектите во Гостивар, според тежинските фактори на Ferreira

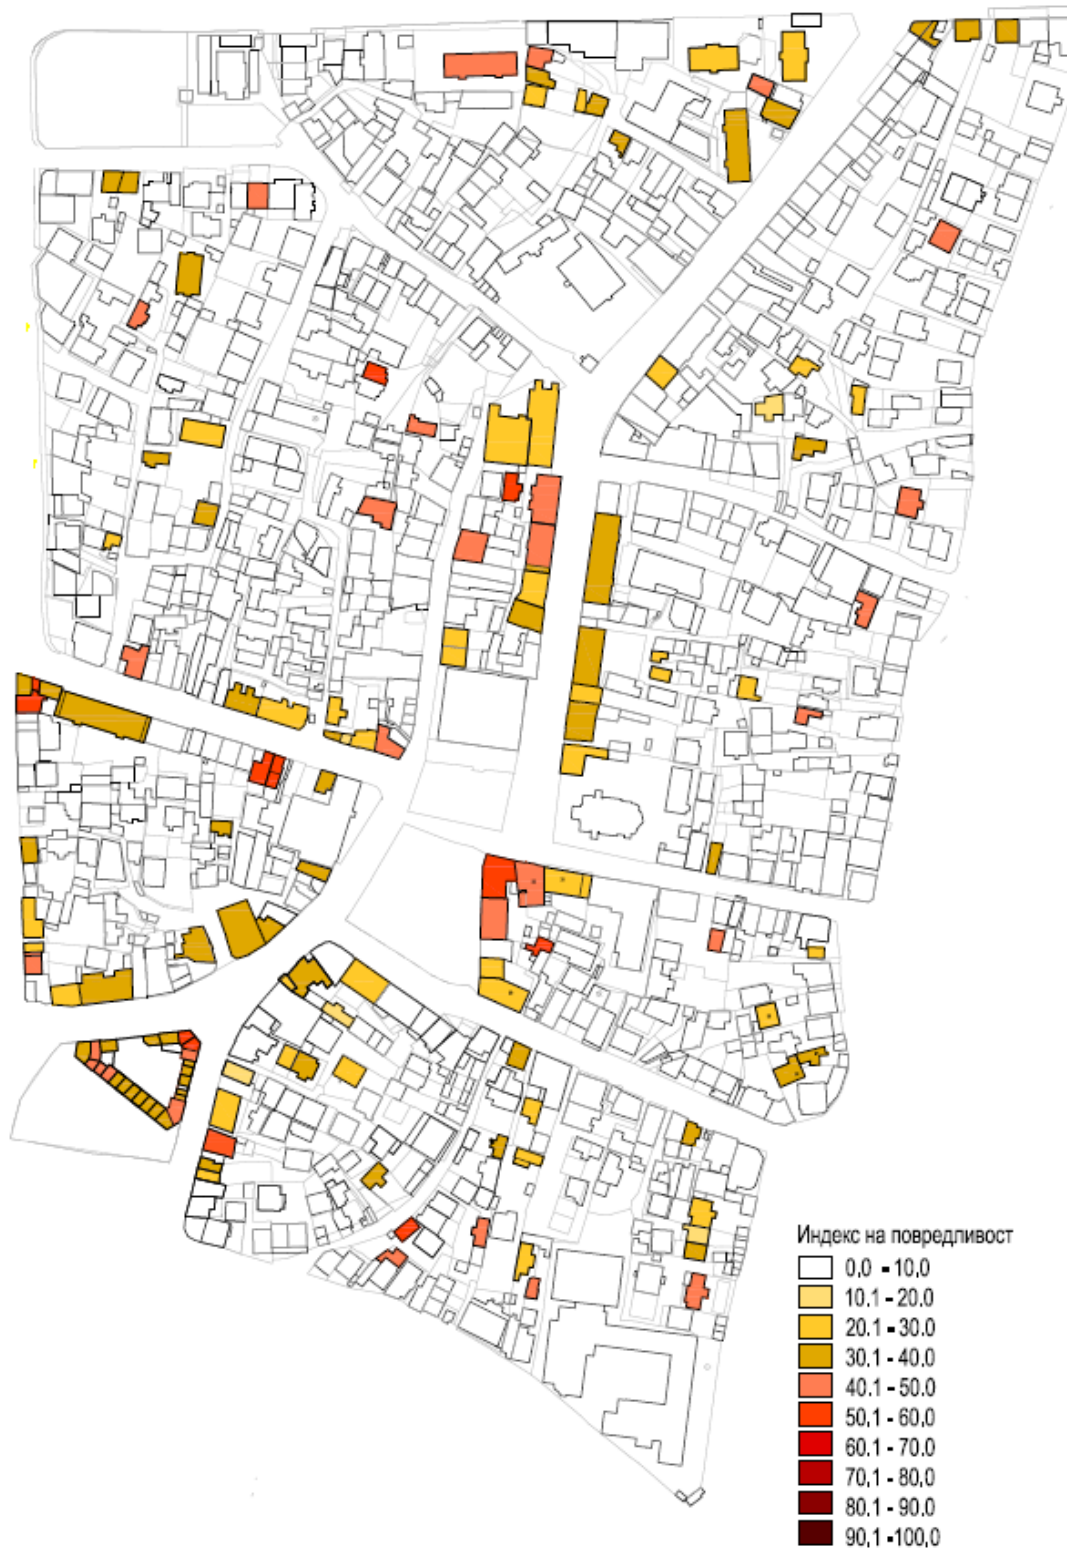
На слика 47 е прикажана просторната распределба на  $I_{vf}$  за постојна состојба на објектите во Гостивар, според тежинските фактори предложени од страна на Vicente.

Слика 47 - Просторна распределба на објектите според ( $I_{vf}$ ), за постојна состојба на објектите во Гостивар, според тежинските фактори на Vicente

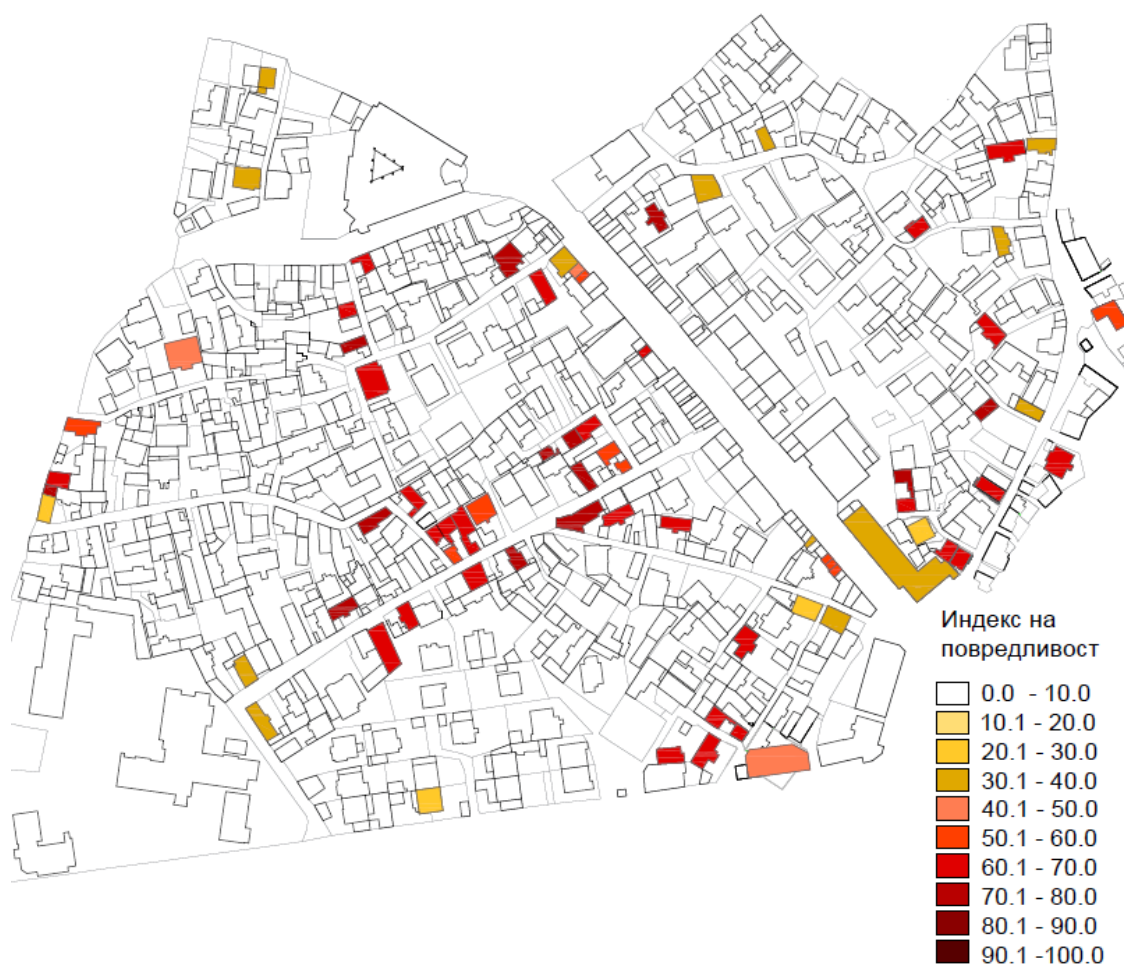
Слика 48 - Просторна распределба на објектите според ( $I_{vf}$ ), за постојна состојба на објектите во Дебар, според тежинските фактори на Ferreira

Од добиените вредности може да се забележи дека најголемиот дел на сиданите објекти во Дебар, според тежинските фактори на Ferreira, имаат индекс на повредливост помеѓу 51 до 80. Додека според тежинските фактори на Vicente, имаат индекс на повредливост помеѓу 41 до 80. Според тежинските фактори на Виценте, 2,8 % на објектите припаѓаат во интервал 11-20, 9,85 % во интервал 21-30, 16,9 % во интервал 31-40, 42,2 % во интервал 41-50, 15,4 % во интервал 51-60 и 15,4 % во интервал 61-70, 12,7 % во интервал 71-80. Според тежинските фактори на Ферreira, 5,6 % од објектите припаѓаат на интервал помеѓу 21 до 30, 18,3 % во интервал 31-40, 4,2 % во интервал 41-50, 15,4 % во интервал 51-60, 38,0 % во интервал 61-70 и 18,3 % на објектите во интервал 71-80. На слика 48 е прикажана просторната распределба на  $I_{vf}$  за постојна состојба на објектите во Дебар според тежинските фактори предложени од страна на Ferreira.

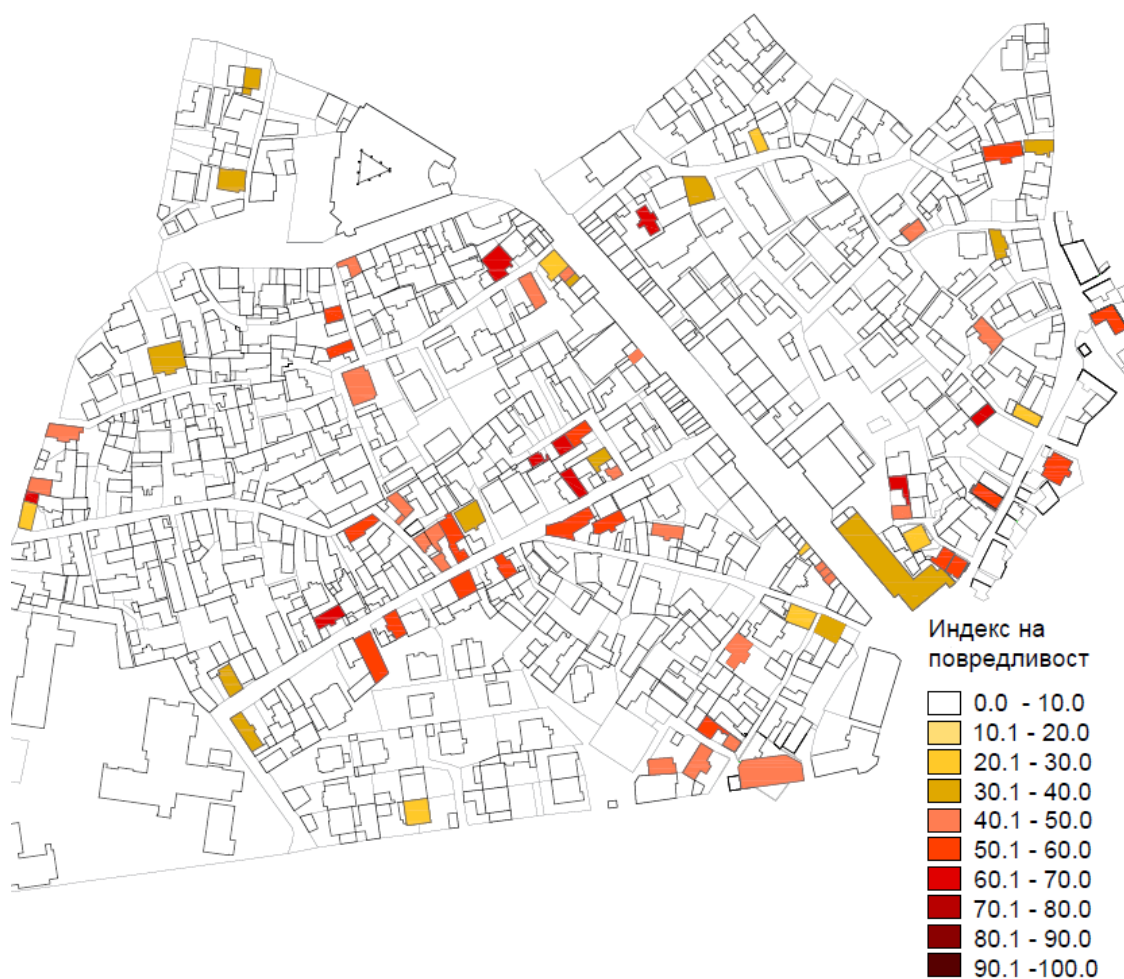
Слика 49 - Просторна распределба на објектите според ( $I_{vf}$ ), за постојна состојба на објектите во Дебар, според тежинските фактори на Vicente

На слика 49 е прикажана просторната распределба на  $I_{vf}$  за постојна состојба на објектите во Дебар, според тежинските фактори предложени од страна на Vicente.

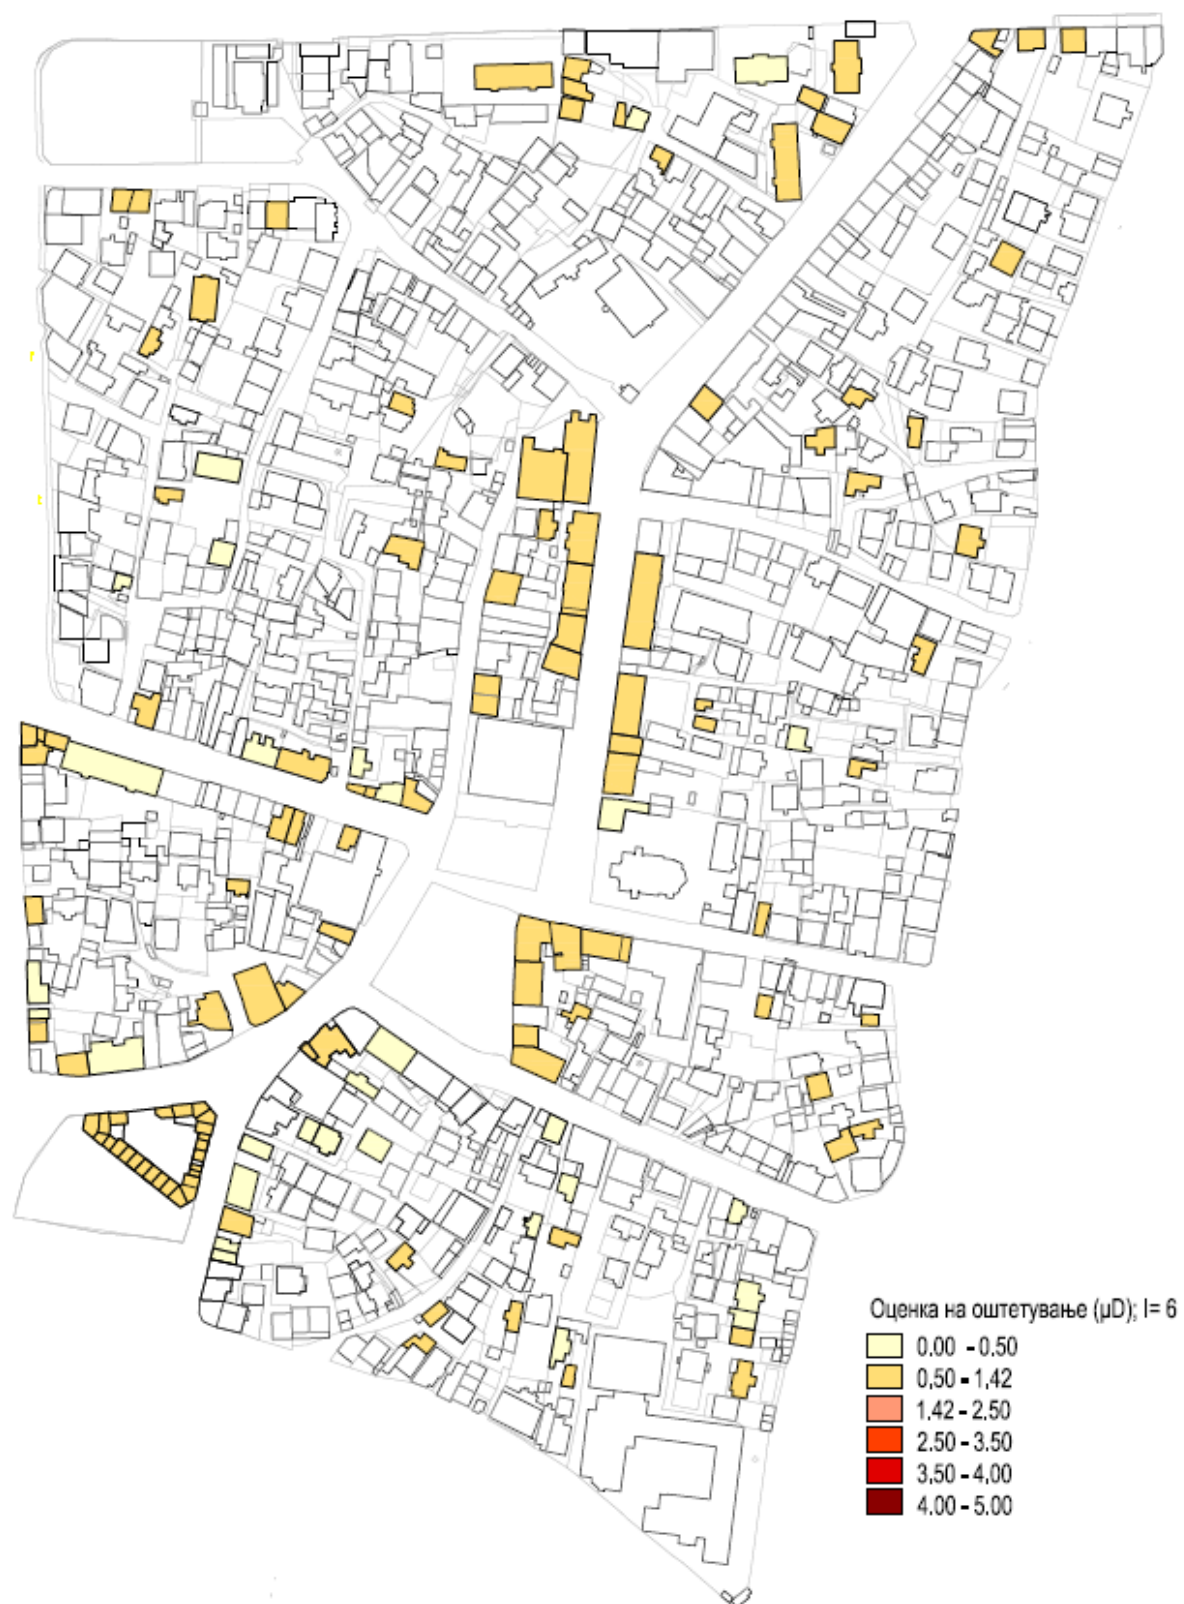
Слика 54 - Просторната распределба на средното ниво на оштетување за I=6 на земјотрес за објектите во Гостивар (Ferreira)

Графички приказ на просторната распределба на средното ниво на оштетување за интензитети на земјотрес од  $I = 6$  до  $I = 9$  степени за Гостивар се прикажани на сликите 54, 55, 56 и 57. На сликите се прикажани добиените резултати за средно ниво на оштетување според пресметките направени со тежинските фактори предложени од страна на Ferreira, додека графичките прикази на просторната распределба на средно ниво на оштетување на четирите сценарија на земјотреси (од 6 до 9), пресметани со тежинските фактори предложени од страна на Vicente, се прикажани во прилог 4.

Според тежинските фактори на Ferreira, за интензитет од  $I=6$ , 39,8 % од објектите се во интервал 0-0,5, 60,2 % во интервал 0,5-1,42. За интензитет  $I=7$ , 74,1 % од објектите се во интервал 0,5-1,42, 25,9 % во интервал 1,42-2,5. За интензитет  $I=8$ , 70,6 % од објектите се во интервал 1,42-2,5, 28,7 % во интервал 2,5-3,5, 0,7 % во интервал 3,5-4,0 и за интензитет  $I=9$ , 44,0 % се во интервал 2,5-3,5, 51,1 % во интервал 3,5-4,0, 4,9 % во интервал 4,0-5,0. Според тежинските фактори на Vicente, за интензитет од  $I=6$ , 41,2 % од објектите се во интервал 0-0,5, 58,8 % во интервал 0,5-1,42. За интензитет  $I=7$ , 72,7 % од објектите се во интервал 0,5-1,42, 27,3 % во интервал 1,42-2,5. За интензитет  $I=8$ , 66,4 % од објектите се во интервал 1,42-2,5, 33,6 % во интервал 2,5-3,5 и за интензитет  $I=9$ , 45,4 % се во интервал 2,5-3,5, 49,6 % во интервал 3,5-4,0, 5,0 % во интервал 4,0-5,0.

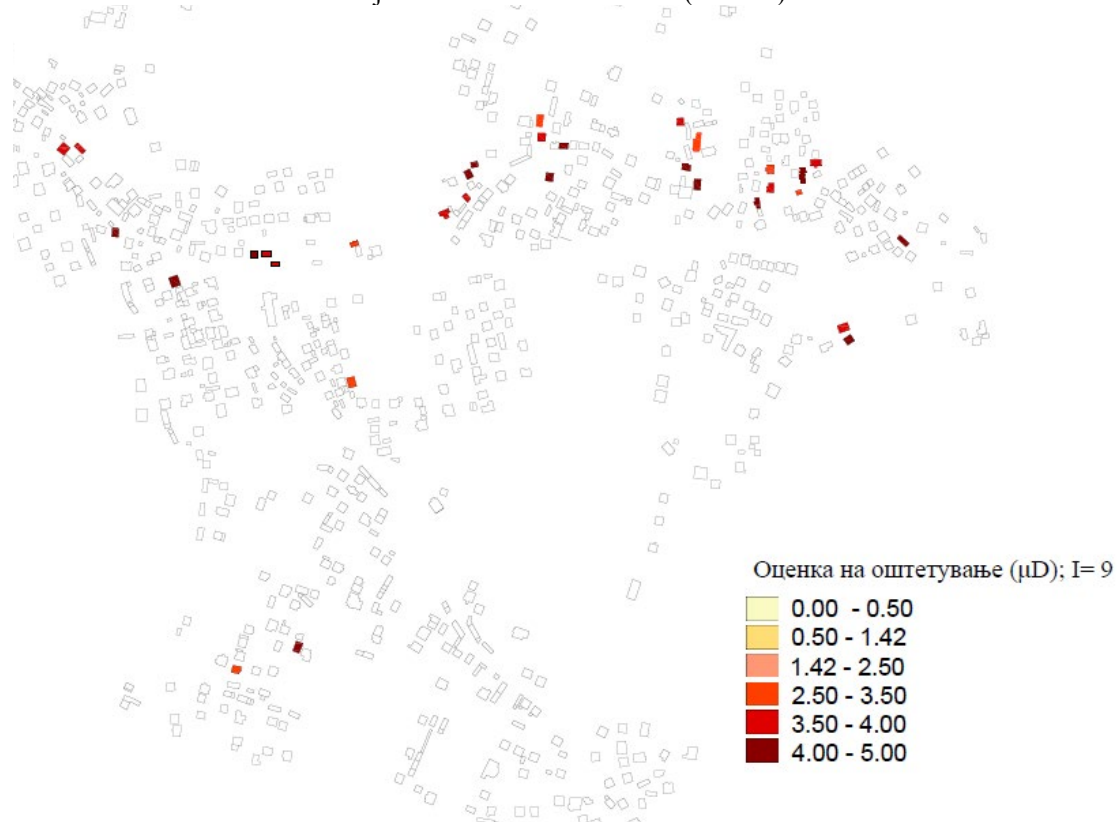
Слика 86 - Просторната распределба на средното ниво на оштетување за I=9 земјотрес за објектите во село Беловиште (Ferreira)

Графички приказ на просторната распределба на средното ниво на оштетување за интензитети на земјотрес од  $I = 6$  до  $I = 9$  степени за село Беловиште се прикажани на сликите 83, 84, 85 и 86. На сликите се прикажани добиените резултати за средно ниво на оштетување според пресметките направени со тежинските фактори предложени од страна на Ферейра.

Во село Беловиште според тежинските фактори на Ferreira, за интензитет од  $I=6$ , 25.0 % од објектите се во интервал 0-0,5, 65,6 % во интервал 0,5-1,42, 9.4 % се во интервал 1,42-2,5. За интензитет  $I=7$ , 37,5 % од објектите се во интервал 0,5-1,42, 46,8 % во интервал 1,42-2,5, 15,7 % во интервал 2,5-3,5. За интензитет  $I=8$ , 34,4 % од објектите се во интервал 1,42-2,5, 46,8 % во интервал 2,5-3,5, 18,8 % во интервал 3,5-4.0 и за интензитет  $I=9$ , 25.0 % се во интервал 2,5-3,5, 28,1 % во интервал 3,5-4.0, 46,9 % во интервал 4.0-5.0.

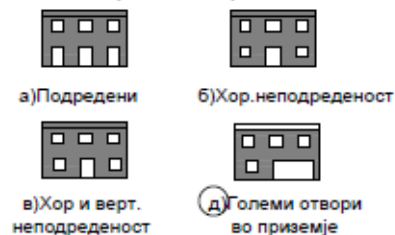
**P10- Распоред на отвори**

- а) до 10%
- б) од 10% до 20%
- в) од 20% до 30%
- д) повеќе од 30%

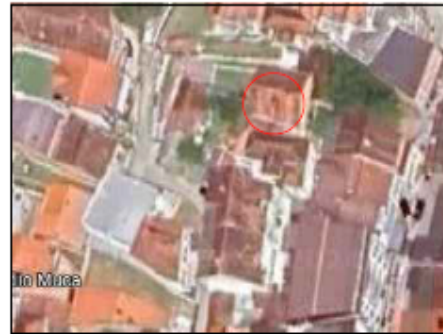
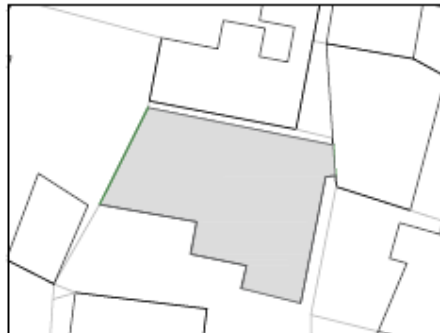
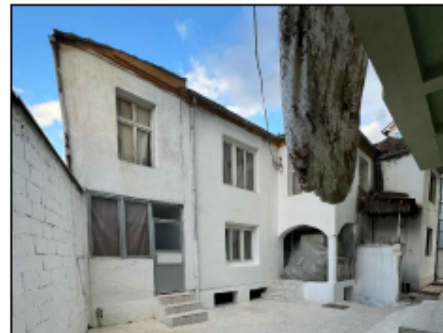
Ред бр: Г86  
 Град: ГОСТИВАР  
 Улица: ЈНА  
 Број: Пошт. Број: 1230  
 Lon: \_\_\_\_\_ Lat: \_\_\_\_\_  
 Контакт: \_\_\_\_\_  
 Тел: \_\_\_\_\_  
 e-mail: \_\_\_\_\_  
 Година на градба: \_\_\_\_\_  
 Површина (m<sup>2</sup>): 140 m<sup>2</sup>  
 Намена: Семејно домување

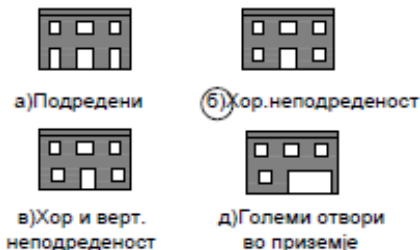
**P10- Распоред на отвори**

- ☒ а) до 10%
- б) од 10% до 20%
- в) од 20% до 30%
- д) повеќе од 30%

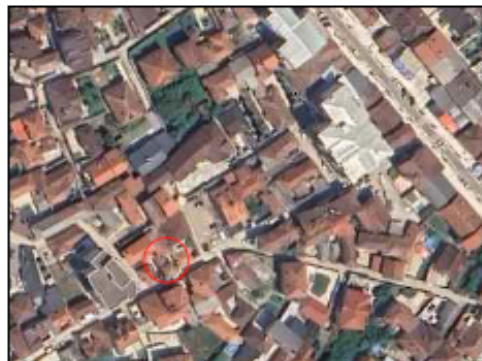
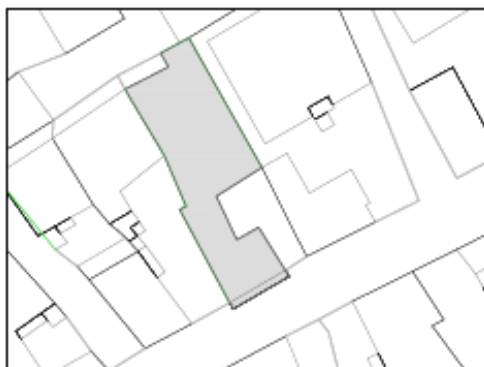
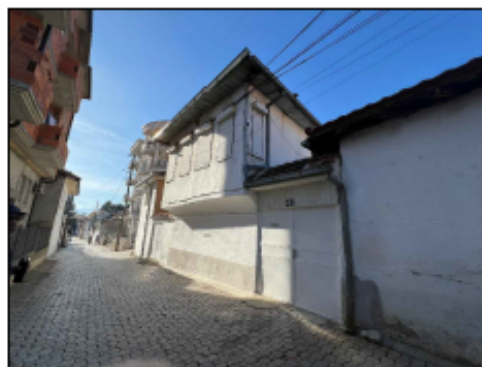
Површина (m<sup>2</sup>): 118 m<sup>2</sup>

Намена: Семејно домување

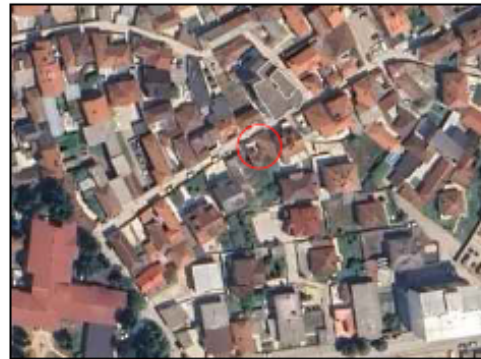
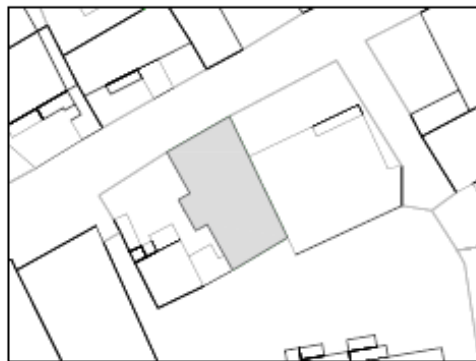
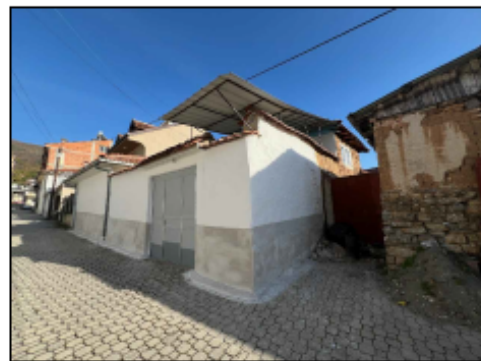
Површина (m<sup>2</sup>): 68 m<sup>2</sup>

Намена: Семејно домување

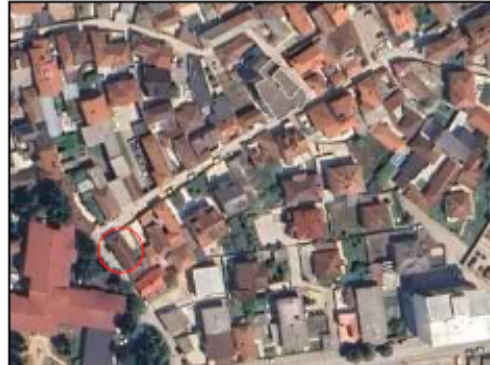
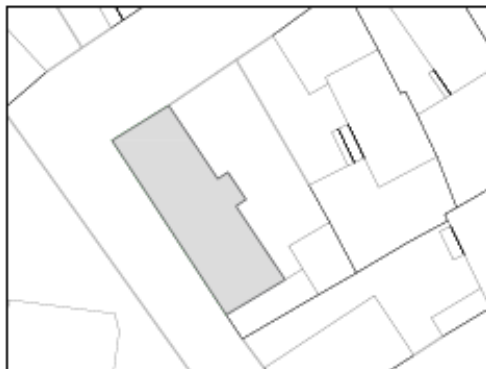
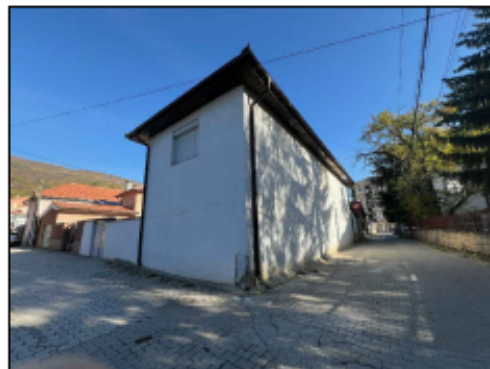
Површина (m<sup>2</sup>): 99 m<sup>2</sup>

Намена: Семејно домување

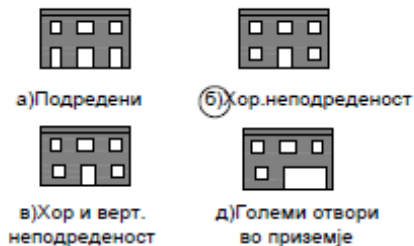
**P10- Распоред на отвори**

- a) до 10%**
- б) од 10% до 20%
- в) од 20% до 30%
- д) повеќе од 30%

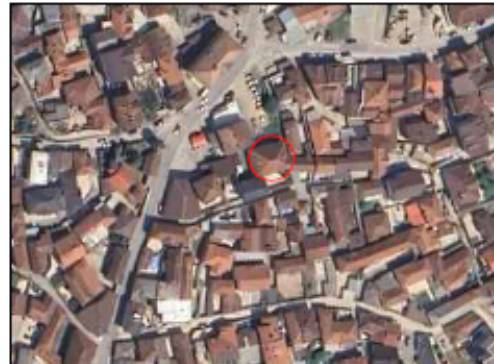
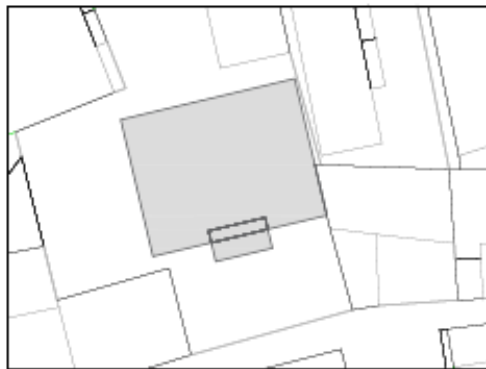
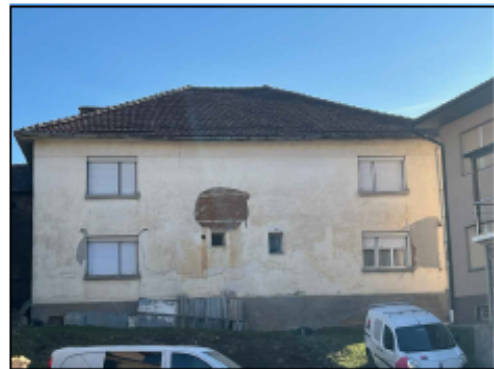
Површина (m<sup>2</sup>): 178 m<sup>2</sup>

Намена: Семејно домување

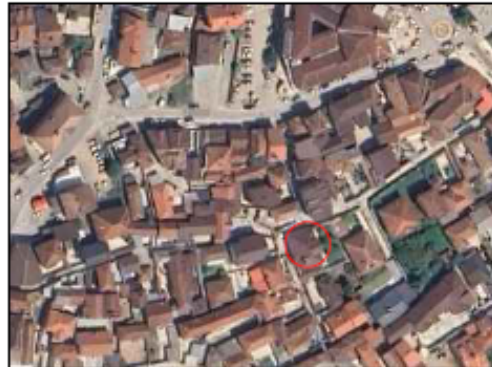
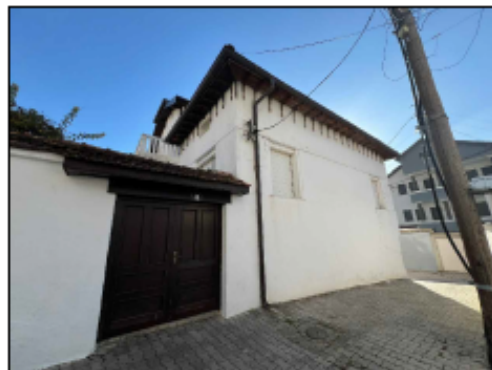
Површина (m<sup>2</sup>): 158 m<sup>2</sup>

Намена: Семејно домување

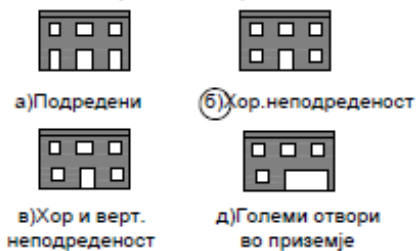
**P10- Распоред на отвори**

- a) до 10%**
- б) од 10% до 20%
- в) од 20% до 30%
- д) повеќе од 30%
