**ГРАДЕЖЕН ФАКУЛТЕТ**

**ПРОЦЕНКА НА СЕИЗМИЧКА ПОВРЕДЛИВОСТ НА СИДАНИ  
КОНСТРУКЦИИ ВО ДЕБАР И ГОСТИВАР, КОРИСТЕЈЌИ  
МЕТОДОЛОГИЈА НА ИНДЕКС НА ПОВРЕДЛИВОСТ**

**Докторски труд**

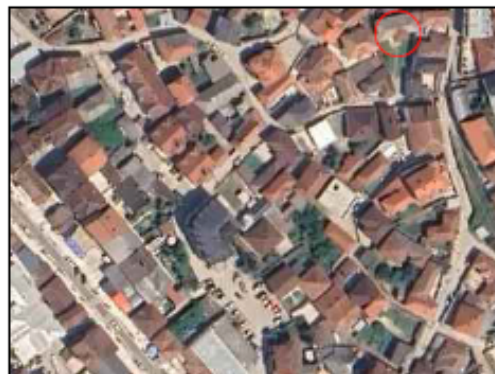
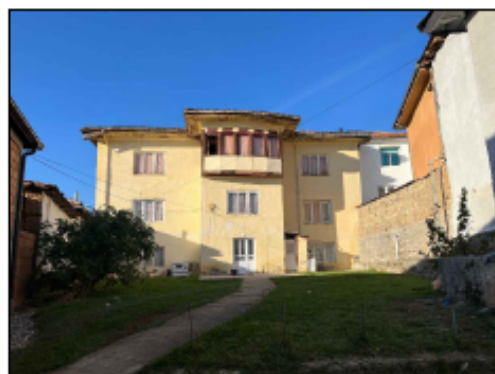
Површина (m<sup>2</sup>): 118 m<sup>2</sup>

Намена: Семејно домување

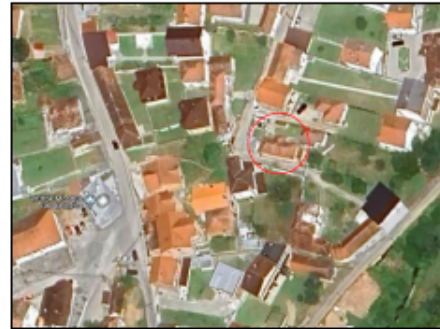
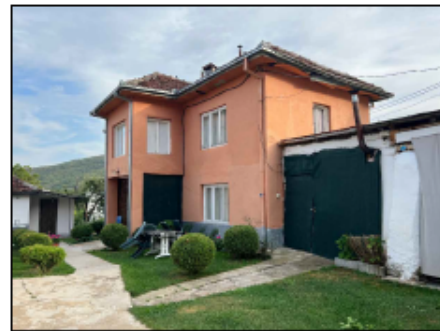
Површина (m<sup>2</sup>): 75m<sup>2</sup>

Намена: Семејно домување

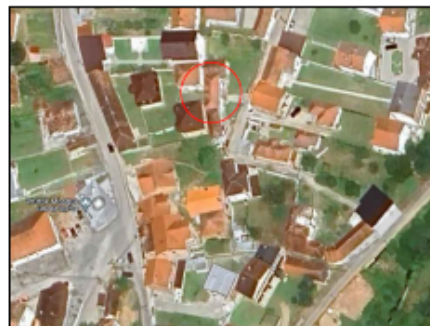
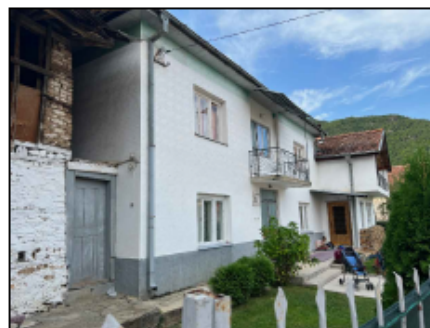
Површина (m<sup>2</sup>): 62 m<sup>2</sup>

Намена: Семејно домување

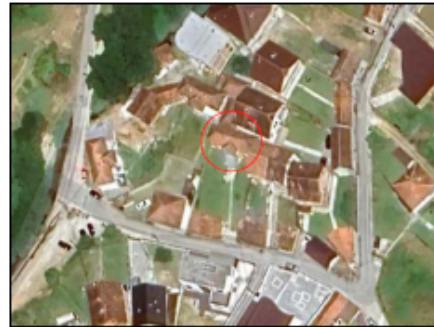
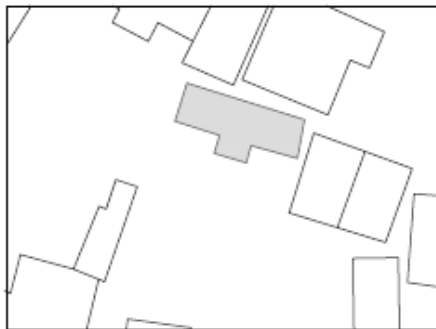
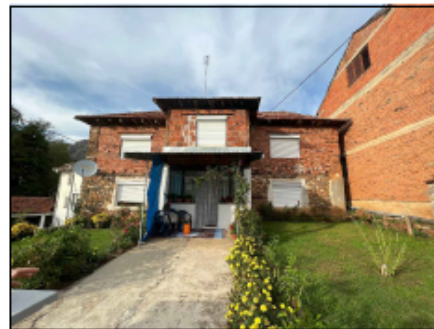
Површина (m<sup>2</sup>): 70 m<sup>2</sup>

Намена: Семејно домување

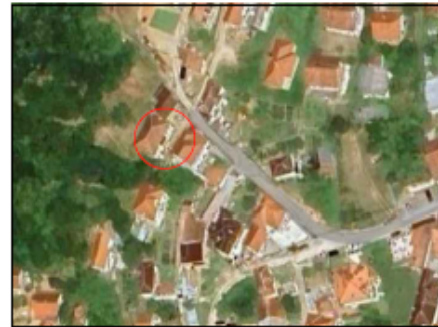
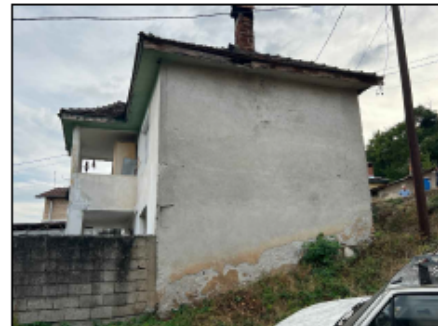
Површина (m<sup>2</sup>): 106 m<sup>2</sup>

Намена: Семејно домување

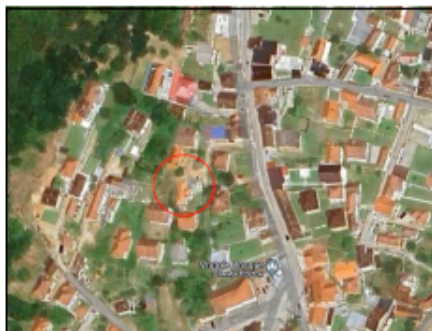
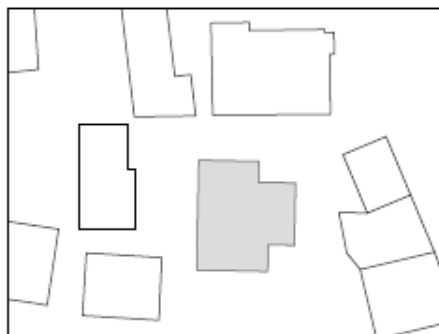
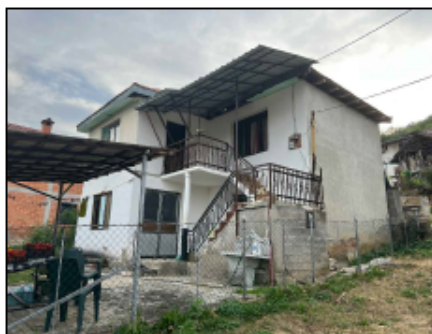
Површина (m<sup>2</sup>): 96 m<sup>2</sup>

Намена: Семејно домување

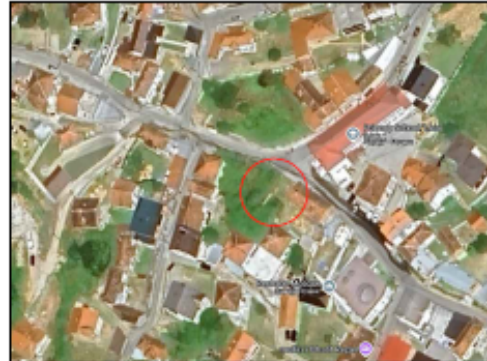
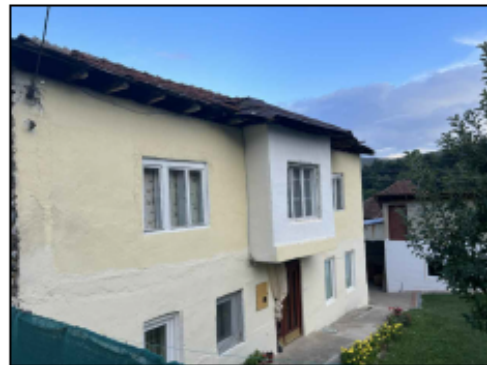
Површина (m<sup>2</sup>): 69m<sup>2</sup>

Намена: Семејно домување

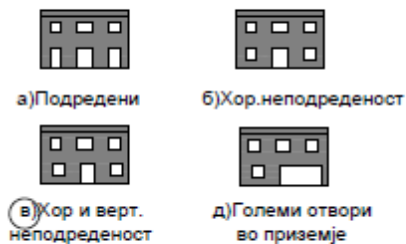
**P10- Распоред на отвори**

- ☒ а) до 10%
- б) од 10% до 20%
- в) од 20% до 30%
- д) повеќе од 30%

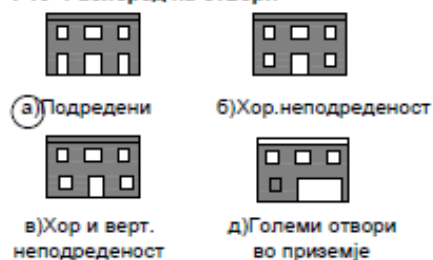
**P10- Распоред на отвори**

- ☒ а) до 10%
- б) од 10% до 20%
- в) од 20% до 30%
- д) повеќе од 30%

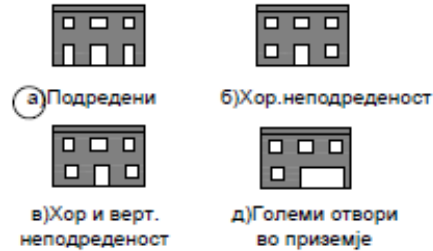
**P10- Распоред на отвори**

- а) до 10%
- б) од 10% до 20%
- в) од 20% до 30%
- д) повеќе од 30%

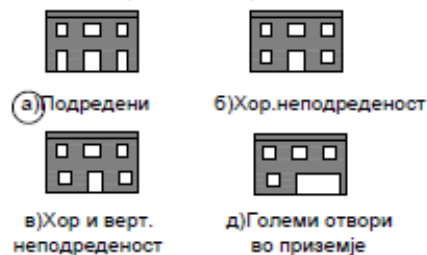
**P10- Распоред на отвори**

- а) до 10%
- ☒ б) од 10% до 20%
- в) од 20% до 30%
- д) повеќе од 30%

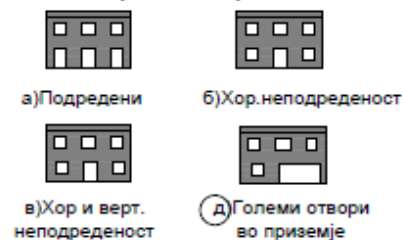
**P10- Распоред на отвори**

- а) до 10%
- б) од 10% до 20%
- в) од 20% до 30%
- д) повеќе од 30%

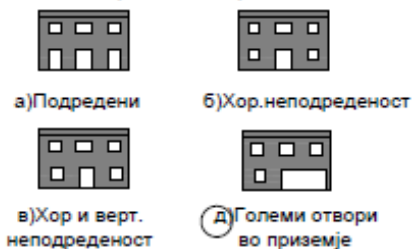
**P10- Распоред на отвори**

- ☒ а) до 10%
- б) од 10% до 20%
- в) од 20% до 30%
- д) повеќе од 30%

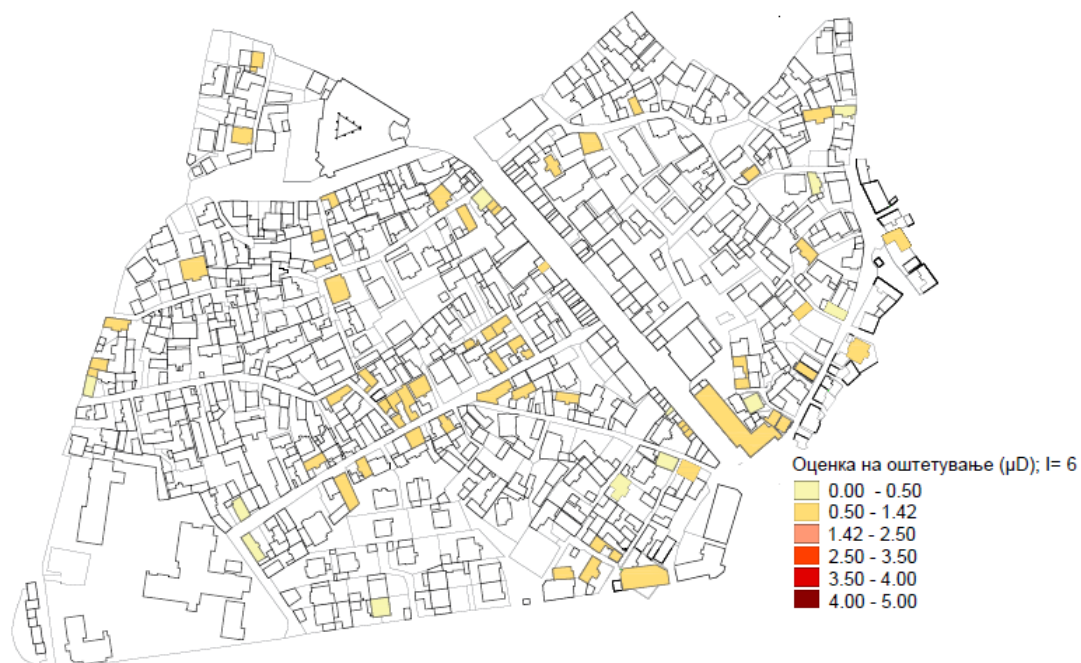
Слика 5. Просторната распределба на средното ниво на оштетување за I=6 земјотрес за објектите во Дебар според тежинските фактори на Vicente

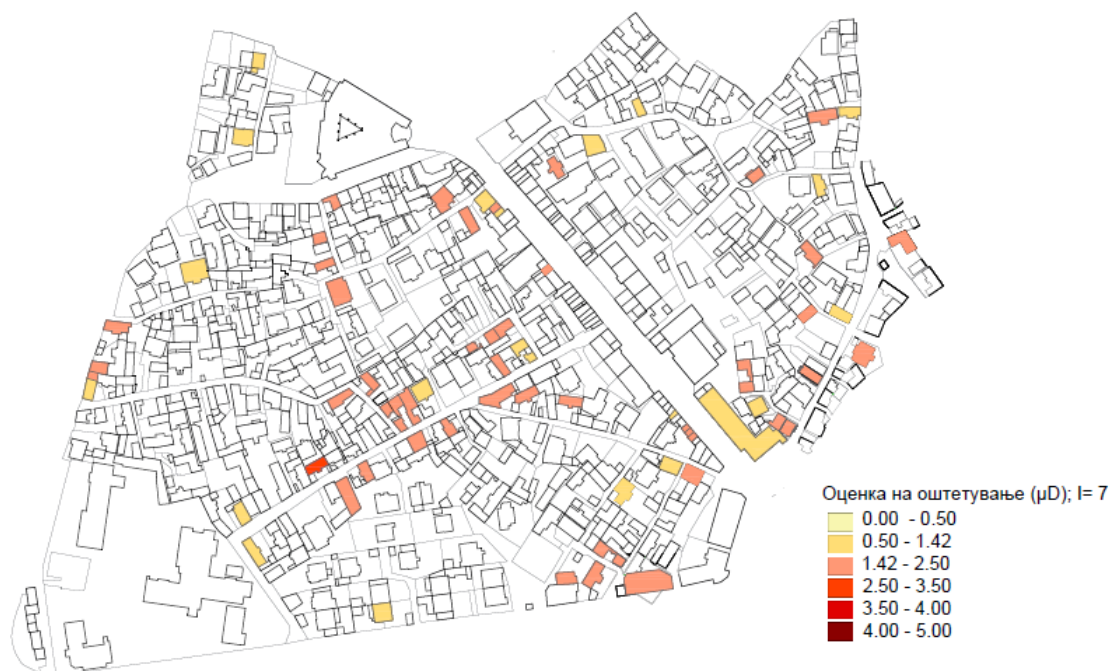
Слика 6. Просторната распределба на средното ниво на оштетување за I=7 земјотрес за објектите во Дебар според тежинските фактори на Vicente

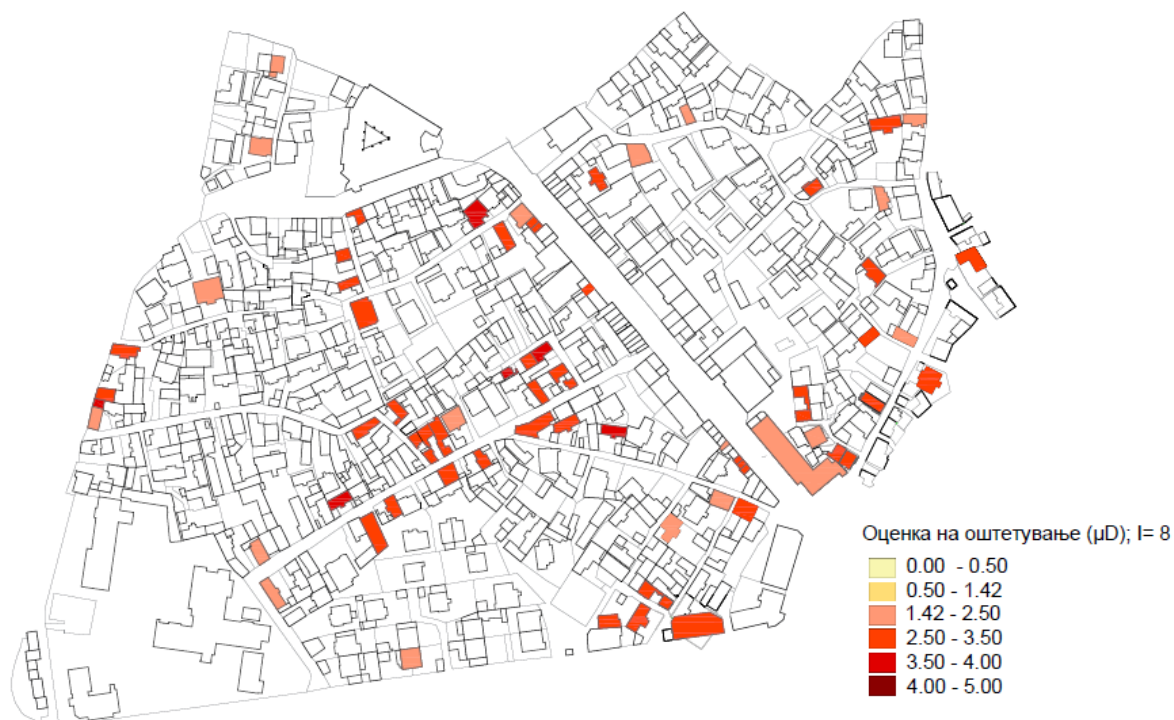
Слика 7. Просторната распределба на средното ниво на оштетување за I=8 земјотрес за објектите во Дебар според тежинските фактори на Vicente

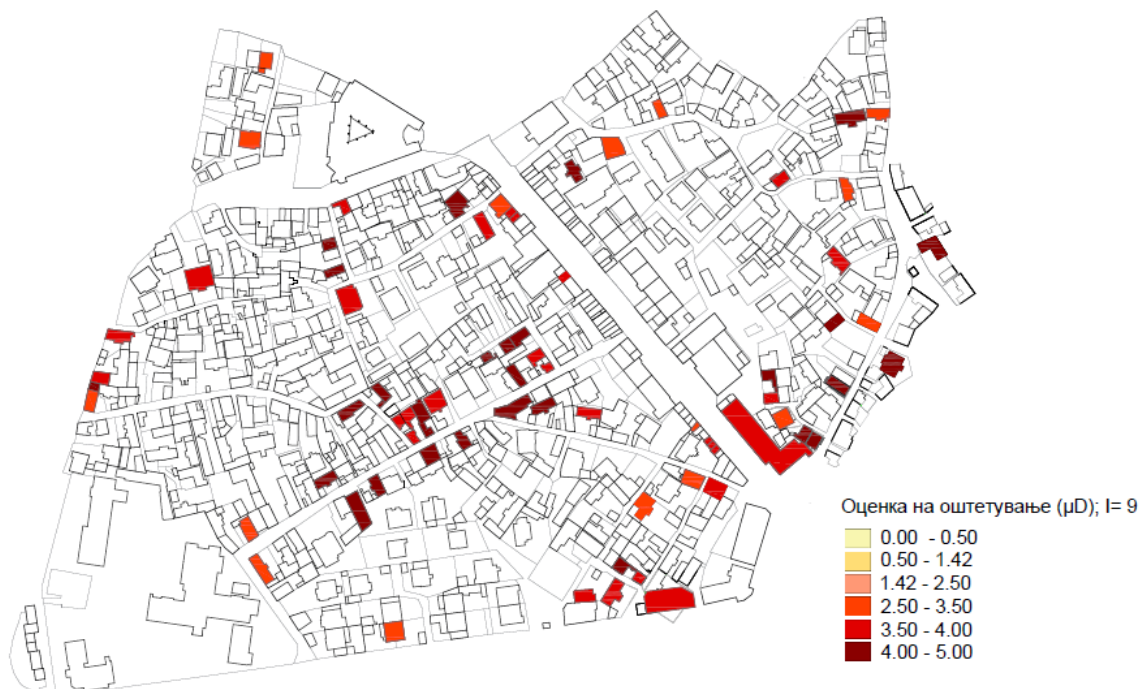
Слика 8. Просторната распределба на средното ниво на оштетување за I=9 земјотрес за објектите во Дебар според тежинските фактори на Vicente

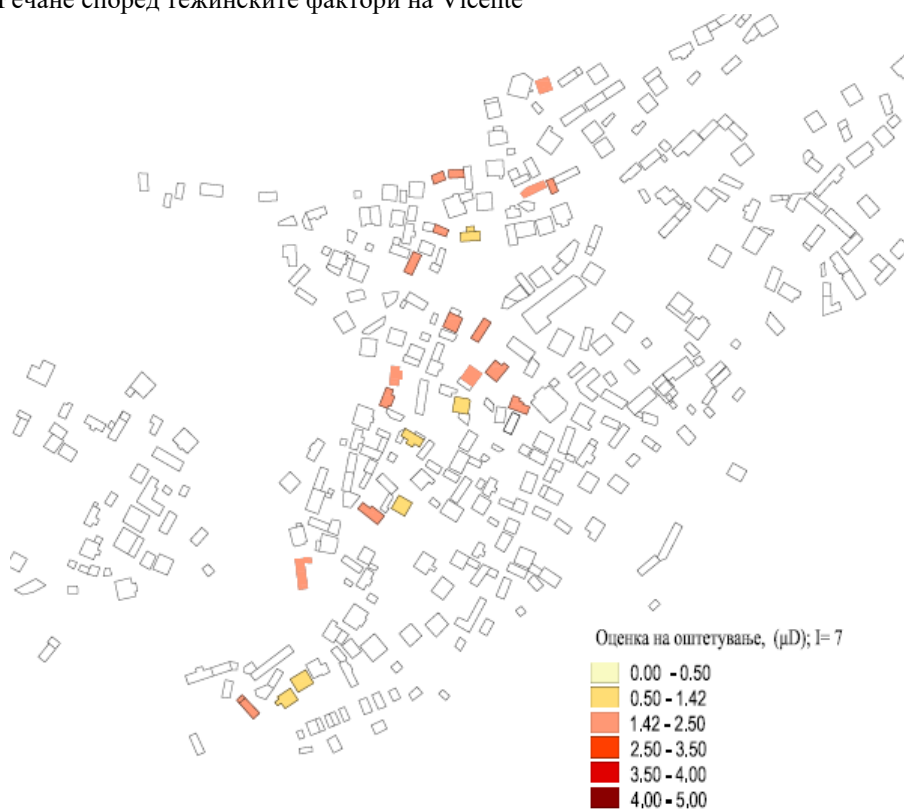
Слика 14. Просторната распределба на средното ниво на оштетување за I=7 земјотрес за објектите во село Речане според тежинските фактори на Vicente

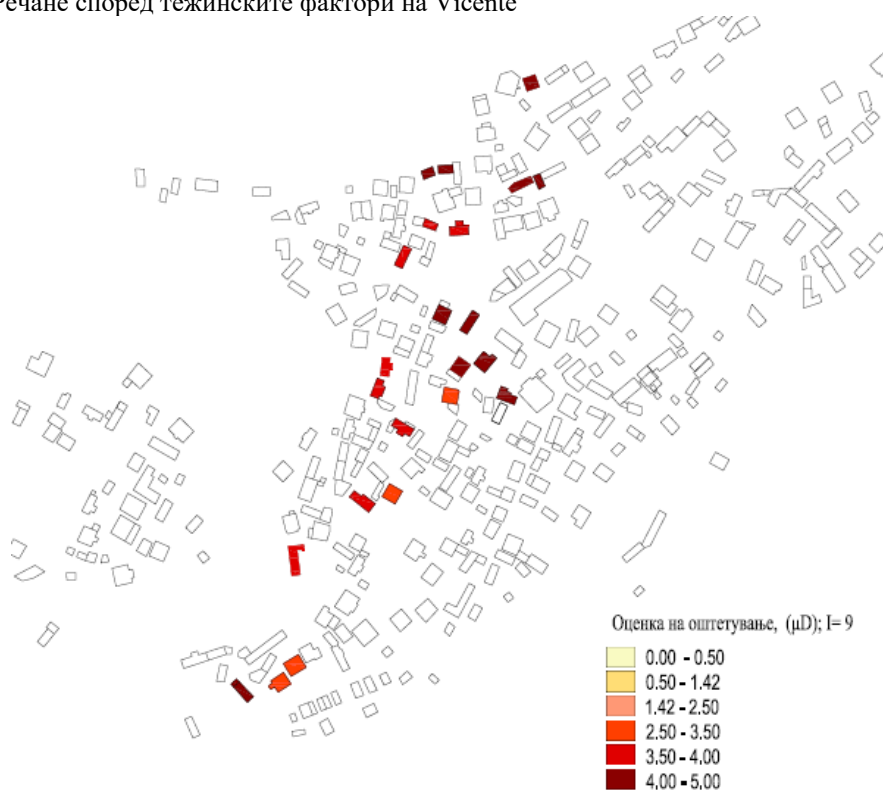
Слика 16. Просторната распределба на средното ниво на оштетување за I=9 земјотрес за објектите во село Речане според тежинските фактори на Vicente
